# COMUNE DI ALBIANO

## LAVORI DI MESSA IN SICUREZZA DELLA COPERTURA DELL'IMMOBILE DI VIA XX SETTEMBRE N.14

### PROGETTO DEFINITIVO - ESECUTIVO

## RELAZIONE TECNICA

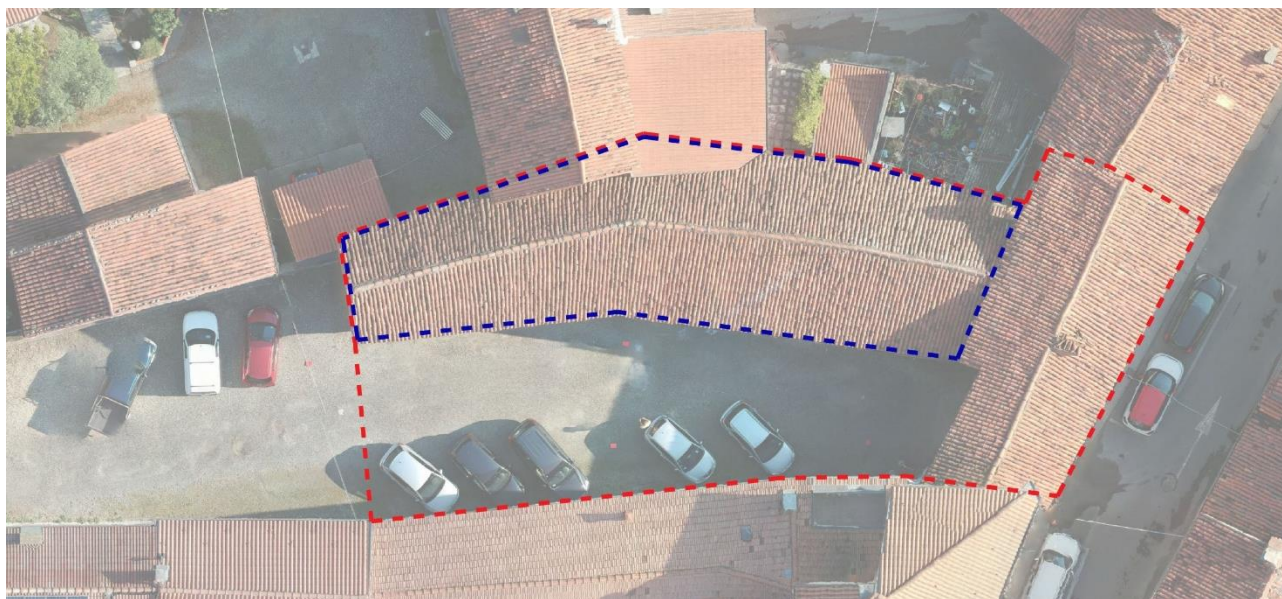
- inadeguata impermeabilizzazione del tetto. Buona parte dei coppi che compongono il manto della copertura con falde rivolte a sud e nord (cfr. fig.8 perimetro evidenziato in blu) risultano infatti danneggiati o addirittura mancanti. Ciò ha provocato estesi problemi di umidità d'infiltrazione, di origine meteorica, sulla struttura portante della copertura e all'ultimo piano dell'edificio residenziale; in particolare si riscontrano:

- la marcescenza delle strutture in legno che compongono la struttura portante della copertura. La continua infiltrazione di acqua sulle travi e i listelli lignei ha comportato la proliferazione di muffe, funghi e licheni, i quali hanno puntualmente decomposto il legno fino a farlo marcire, compromettendone ovviamente la resistenza e le caratteristiche fisiche e meccaniche;

*Figura 8 – In ROSSO la particella catastale 1211 Fg. 16. In BLU la copertura oggetto d'intervento*

1. **rifacimento della copertura con falde rivolte a sud e nord** (cfr. fig. 8 e *Tav.AR.05\_Planimetria generale - Progetto*) volta al ripristino della corretta tenuta all'acqua del tetto e alla sostituzione degli elementi edilizi degradati. A tal fine si procederà secondo le seguenti fasi:
  - rimozione della copertura esistente (Sup. copertura da demolire = 265 m<sup>2</sup> ca.) comprensiva di capriate, travi lignee, listellatura, manto in coppi, grondaie, pluviali e ulteriore faldaleria;
  - rifacimento della struttura lignea di copertura (cfr. *Tav.AR.07\_Pianta e Sezioni - Progetto*) di tipologia architettonica identica alla struttura demolita ma con doppia orditura di listelli anziché singola;

- o posa del nuovo manto di copertura in coppi in laterizio come da tradizione costruttiva locale;
- o installazione di nuova faldaleria in lamiera zincata comprensiva di n. 8 pluviali, grondaie perimetrali e raccordi. In progetto si prevede di installare la faldaleria non solo sul fabbricato residenziale, come nello stato attuale, ma altresì sulla copertura della tettoia aperta;
- o Realizzazione di una botola d'accesso alla copertura in elementi metallici, dim. 90 x 120 cm;
